Localisation et occupation de la propriété

Municipalité	Secteur	
Cap-Santé		
Adresse		
20 -	Vieux Chemin	
Dénomination		
Maison Quetton-de-Saint-Georges		
Matricule	Cadastre	Année construction
0671-10-3741		entre 1820-1860
Statut(s) juridique(s)		Coordonnées GPS
sans statut		-71.7894
		46.6715

Type de bien Bâtiment principal

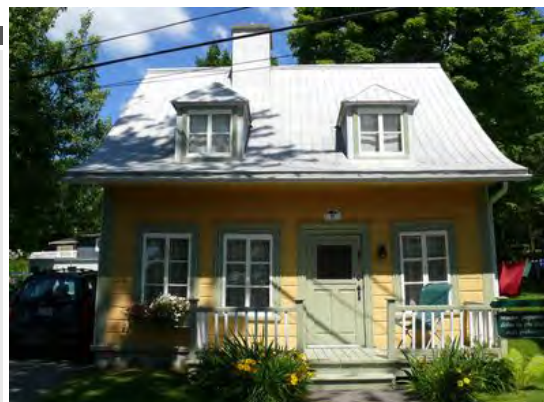
2012_34030_VCHE_0020_01

Maison très bien entretenue.

À l'exception de la tôle profilée de la toiture, les autres composantes sont anciennes.

À l'exception de la tôle profilée de la toiture, conserver toutes les autres composantes actuelles et veiller à leur entretien.

Remplacer le revêtement en tôle profilée par un revêtement en tôle traditionnelle (canadienne, pincée, baguettes) ou en bardeaux de bois.
