### Données administratives

Municipalité	Secteur	
Cap-Santé		
Adresse		
220 -	Anse (rue de l')	
Dénomination		
Matricule	Cadastre	Année construction
0273-43-8168		entre 1850-1880
Statut(s) juridique(s)		Coordonnées GPS
sans statut		-71.8377
		46.6920

Type de bien Bâtiment principal

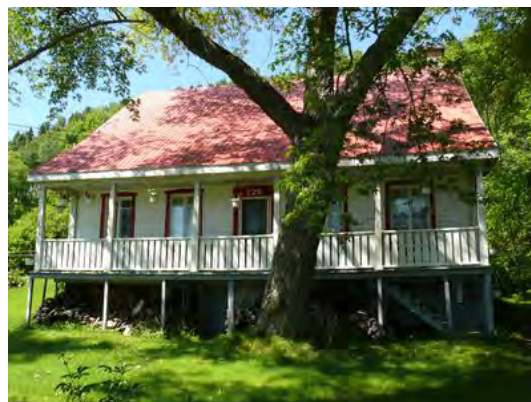
2012\_34030\_ANSE\_0220\_01

La maison est bien entretenue.

Le revêtement de la toiture, le revêtement des façades, la majorité des fenêtres, le garde-corps, la porte sont contemporains. Quelques fenêtres à battants à grands carreaux en bois sont les seuls éléments anciens. La composition et la volumétrie ont été assez bien conservées.

Conserver la composition et la volumétrie générales.

Conserver tous les éléments anciens actuels (fenêtres à battants) et veiller à leur entretien.

Installer un revêtement en tôle traditionnelle sur la toiture.

Remplacer le revêtement actuel par un revêtement en planches de bois horizontales et ajouter des chambranles et des planches cornières pour compléter le décor.

Installer des portes de style traditionnel.

Uniformiser les modèles de fenêtre en installant des fenêtres à battants avec de grands carreaux.

Installer un garde-corps de style traditionnel.
