Municipalité	Secteur	
Cap-Santé		
Adresse		
25 -	Guillot (rue)	
Dénomination		
Matricule	Cadastre	Année construction
0670-69-2386		entre 1910-1950
Statut(s) juridique(s)		Coordonnées GPS
sans statut		-71.7832
		46.6713

Type de bien Bâtiment principal

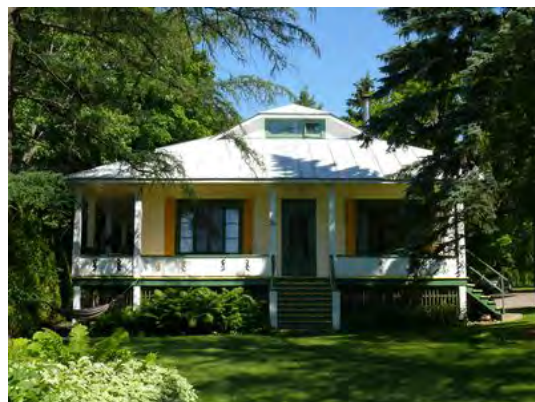
2012\_34030\_GUIL\_0025\_01

La maison est bien entretenue.

À l'exception du revêtement en vinyle des façades, toutes les autres composantes sont anciennes ou conviennent bien au style de la maison.

À l'exception du revêtement en vinyle, conserver toutes les autres composantes actuelles et veiller à leur entretien.

Remplacer le revêtement actuel par un revêtement en planches de bois horizontales.
