Localisation et occupation de la propriété

Municipalité	Secteur	
Cap-Santé		
Adresse		
25 -	Vieux Chemin	
Dénomination		
Matricule	Cadastre	Année construction
0670-19-4155		avant 1811
Statut(s) juridique(s)		Coordonnées GPS
sans statut		-71.7897
		46.6713

Type de bien Bâtiment principal

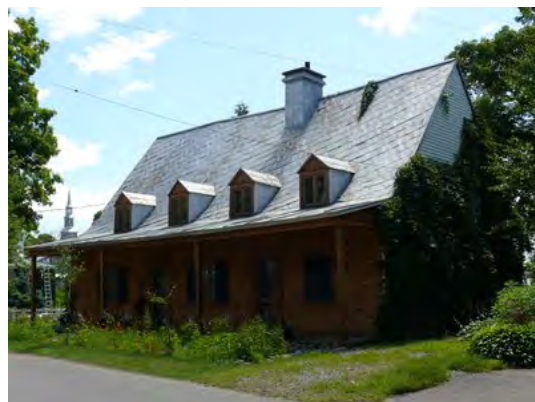
2012_34030_VCHE_0025_08

Le revêtement en tôle canadienne est rouillé.

Sur la façade principale, une ouverture de fenêtre a été transformée en ouverture de porte. Quelques volets, les fenêtres à battants à petits et grands carreaux, le revêtement en planches de bois horizontales, les chambranles et les planches cornières ont été supprimés. Il n'a pas été possible de déterminer le type de porte. Les façades latérales sont recouvertes d'un parement contemporain. Les fenêtres sont contemporaines. Le revêtement de la toiture est ancien. Un auvent, assez ancien, a été ajouté.

Conserver le revêtement en tôle canadienne, les volets, le revêtement en planches de bois, les chambranles, la porte (si ancienne) et veiller à leur entretien.

Repeindre la toiture en tôle.

Uniformiser les revêtements extérieurs en installant un revêtement en planches de bois horizontales et compléter le décor avec des chambranles et des planches cornières.

Remplacer les fenêtres actuelles par des modèles à battants à petits ou à grands carreaux.

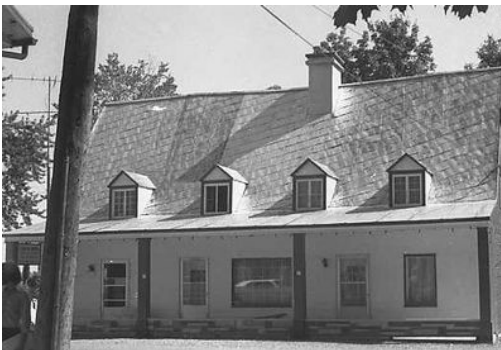
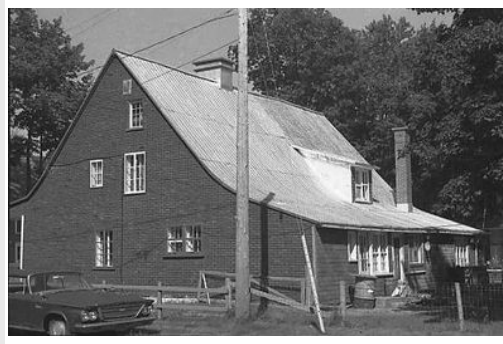
25 Vieux Chemin, 1976

D'après l'inventaire de 1977, cette maison aurait été construite avant 1811. Une photographie de 1976 montre que les ouvertures de fenêtres de la façade principale ont été modifiées (agrandissement, ouvertures de porte créées dans des ouvertures de fenêtre). Le revêtement en bois a été remplacé par un revêtement contemporain, la porte à panneaux, les chambranles, les planches cornières et les volets ont été supprimés. Un auvent a été installé. Après 1976, à une date indéterminée, toutes les fenêtres anciennes à battants à petits et grands carreaux ont été remplacées par des modèles à manivelle, il y a eu un retour au bois sur la façade principale et les dimensions de certaines ouvertures de fenêtres ont été rétablies.
