### Données administratives

Municipalité	Secteur	
Cap-Santé		
Adresse		
273 -	Bois-de-L'Ail (chemin du)	
Dénomination		
Matricule	Cadastre	Année construction
0974-44-4051		en 1903
Statut(s) juridique(s)		Coordonnées GPS
sans statut		-71.7472
		46.7027

Type de bien Bâtiment principal

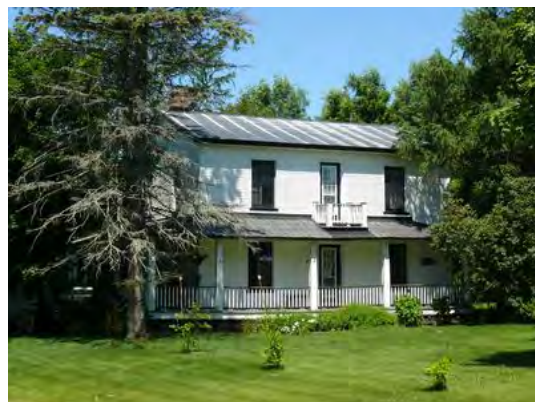
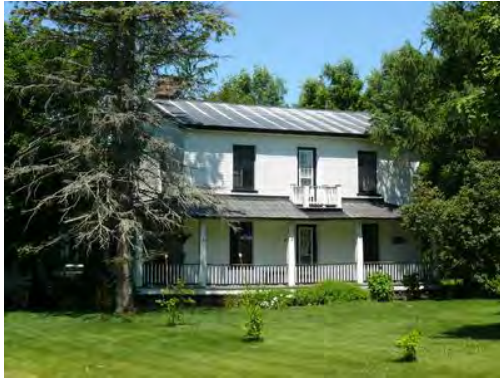
2012\_34030\_BOAI\_0273\_02

La maison est bien entretenue.

Un balcon et une porte ont été aménagés à l'étage. Le revêtement de la toiture, le revêtement extérieur en vinyle, l'auvent, la galerie, la balustrade et les portes sont contemporains. La balustrade convient bien au style de la maison. Les fenêtres à battants sont anciennes.

Conserver la composition et la volumétrie.

Conserver l'auvent, la galerie, la balustrade, les fenêtres anciennes et veiller à leur entretien.

Installer un revêtement en tôle traditionnelle ou en bardeaux de bois sur la toiture.

Remplacer le revêtement actuel par un revêtement en planches de bois horizontales et ajouter des planches cornières et des chambranles pour compléter le décor.

Bien que les porte puissent convenir, les remplacer idéalement par des modèles de style plus traditionnel.
