### Données administratives

Municipalité	Secteur	
Cap-Santé		
Adresse		
2 -	Vieux Chemin	
Dénomination		
Matricule	Cadastre	Année construction
0671-20-1725		entre 1820-1875
Statut(s) juridique(s)	Coordonnées GPS	
sans statut	-71.7884	
	46.6715

Type de bien Bâtiment principal

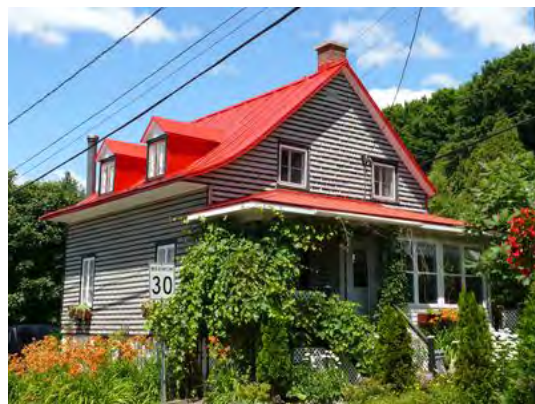
2012\_34030\_VCHE\_0002\_08

Les chambranles en bois et la rampe d'escalier manquent de peinture.

L'entrée de la maison se trouvait autrefois sur la façade qui donne sur le Vieux Chemin. En étant transférée sur la façade droite, l'ouverture de porte a été bouchée et la galerie a été supprimée. Une nouvelle galerie couverte et une petite véranda ont été aménagées et une ouverture de porte a été créée. Une terrasse et une autre ouverture de porte ont été installées sur la façade gauche. Le revêtement en papier brique, le revêtement de l'auvent, quelques portes et les balustrades sont contemporains. Plusieurs fenêtres, certaines portes, le revêtement de la toiture en tôle à baguettes et les chambranles sont anciens.

Conserver la composition et la volumétrie générales.

Conserver le revêtement en tôle à baguettes, les fenêtres à battants, les chambranles, les portes anciennes, la balustrade et veiller à leur entretien.

Remplacer le revêtement actuel par un revêtement en planches de bois horizontales et ajouter des planches cornières pour compléter le décor.

Repeindre les chambranles et les rampes d'escalier.

Installer un revêtement en tôle traditionnelle sur l'auvent.
