MRC de Portneuf

Base de données patrimoniales

Municipalité	Secteur	
Cap-Santé		
Adresse		
300 - 302	138 (route)	
Dénomination		
Ancien bureau d'enregistrement de Cap-Santé		
Matricule	Cadastre	Année construction
0671-20-4467		vers 1938-1940
Statut(s) juridique(s)		Coordonnées GPS
sans statut		-71.7881
		46.6718

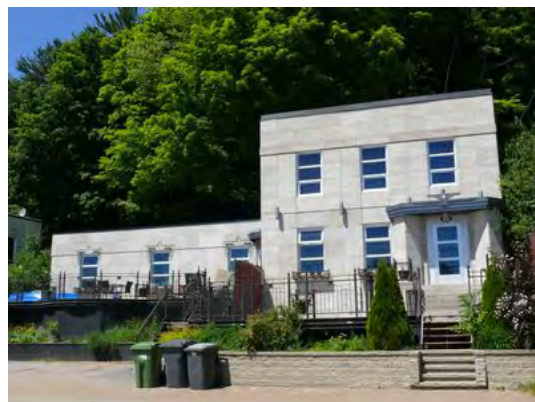
2012_34030_138R_0300_01

Bâtiment bien entretenu.

À l'origine, le corps principal se limitait à la partie de droite. Il est agrandi vers la gauche en 1965. Les fenêtres étaient à guillotine avec de grands carreaux dans la partie supérieure et la porte était en bois avec un grand vitrage. Les portes actuelles, bien que contemporaines, reprennent le style de la porte d'origine. Une terrasse a été aménagée sur la façade principale.

Conserver la composition et la volumétrie générales.

Conserver le revêtement extérieur en pierre, la porte, les bandeaux de pierre, les marquises en métal et veiller à leur entretien.

Idéalement, remplacer les fenêtres actuelles par des modèles à guillotine avec de grands carreaux dans la partie supérieure.
