### Données administratives

Municipalité	Secteur	
Cap-Santé		
Adresse		
32 -	Roy (rue du)	
Dénomination		
Matricule	Cadastre	Année construction
0671-70-4661		entre 1820-1870
Statut(s) juridique(s)		Coordonnées GPS
sans statut		-71.7814
		46.6715

Type de bien Bâtiment principal

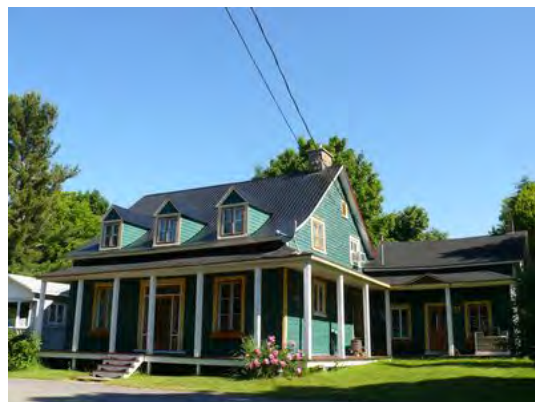
2012\_34030\_RROY\_0032\_08\_01

L'auvent, les poteaux de l'auvent, les chambranles, les planches cornières, quelques fenêtres en bois et le marche pied du volume annexe manquent de peinture.

Le revêtement de la toiture et des auvents, ainsi qu'une partie du revêtement des façades et quelques fenêtres sont contemporains. La majorité des fenêtres, les portes, une partie du revêtement en planches de bois, le revêtement en bardeaux de cèdre, les chambranles sont anciens.

Repeindre tous les éléments en bois qui manquent de peinture.

Installer un revêtement en tôle traditionnelle sur la toiture et sur l'auvent.

Sur la façade gauche, remplacer le revêtement actuel par un revêtement en planches de bois horizontales surmonté d'un revêtement en bardeaux de bois (prendre en exemple la façade droite).

Uniformiser les modèles de fenêtre en installant des fenêtres à battants avec de grands carreaux.
