Municipalité	Secteur	
Cap-Santé		
Adresse		
49 -	Vieux Chemin	
Dénomination		
Maison Isidore-Hardy		
Matricule	Cadastre	Année construction
0571-90-6831		vers 1831
Statut(s) juridique(s)		Coordonnées GPS
sans statut		-71.7917
		46.6717

Type de bien Bâtiment principal

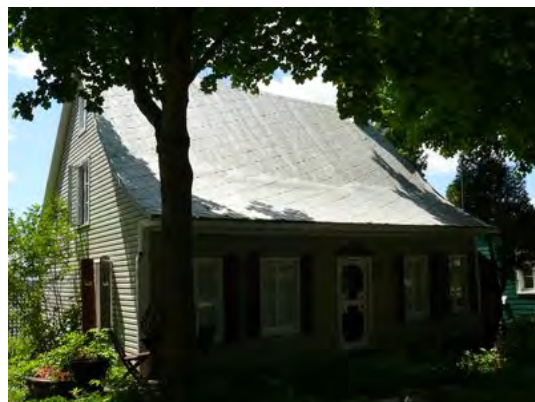
2012\_34030\_VCHE\_0049\_02\_01

La maison est bien entretenue.

Le revêtement extérieur en vinyle et les fenêtres à manivelle semblables au modèle à battants à grands carreaux sont contemporains. Le revêtement en tôle canadienne, les fenêtres à battants à grands carreaux, la porte, les planches cornières, les volets sont anciens ou adéquats. La maison a subi un important agrandissement vers l'arrière qui a modifié le versant arrière de la toiture. Un ancien caveau en pierre se trouve sur la façade droite.

Conserver la composition et la volumétrie générales.

Conserver les fenêtres anciennes, le caveau, les volets, la porte, les planches cornières et veiller à leur entretien.

Remplacer le revêtement actuel par un revêtement en planches de bois horizontales et ajouter des chambranles pour compléter le décor.

Idéalement, installer un revêtement en tôle traditionnelle sur la toiture de l'agrandissement.

Uniformiser les modèles de fenêtre en installant des fenêtres à battants avec de grands carreaux.
