Données administratives

Municipalité	Secteur	
Cap-Santé		
Adresse		
4 -	Quai (côte du)	
Dénomination		
Matricule	Cadastre	Année construction
0670-18-7658		entre 1906-1912
Statut(s) juridique(s)		Coordonnées GPS
sans statut		-71.7890
		46.6701

Type de bien Bâtiment principal

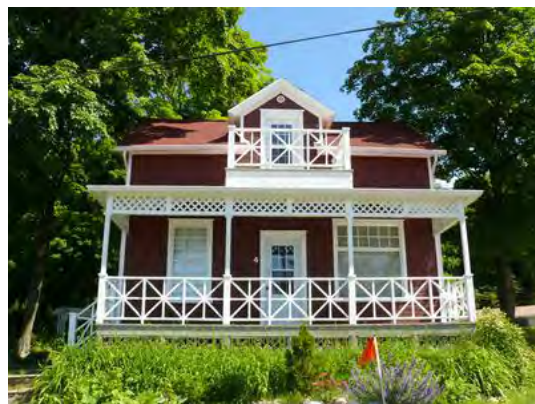
2012_34030_QUAI_0004_01

La maison est bien entretenue.

L'ouverture de la fenêtre de la lucarne a été modifiée pour y installer une porte donnant sur un balcon. Le revêtement de la toiture, le revêtement des façades, la galerie, l'auvent, les garde-corps et les portes sont contemporains. Les fenêtres à carreaux en bois et les chambranles sont anciennes et peuvent dater de l'origine de la maison.

Conserver la composition et la volumétrie générales.

Conserver les fenêtres en bois, les chambranles, les balustrades, l'auvent, la galerie et veiller à leur entretien.

Installer des planches cornières.

Installer un revêtement en tôle traditionnelle sur la toiture.

Bien que le revêtement extérieur actuel puisse convenir, le remplacer idéalement par un revêtement en bois composé de planches horizontales.

Bien que les portes puissent convenir, les remplacer idéalement par des modèle de facture plus traditionnelle.
