Données administratives

Municipalité	Secteur	
Cap-Santé		
Adresse		
52 -	Vieux Chemin	
Dénomination		
Maison Morrisset		
Matricule	Cadastre	Année construction
0671-00-0276		vers 1810
Statut(s) juridique(s)		Coordonnées GPS
sans statut		-71.7914
		46.6718

Type de bien Bâtiment principal

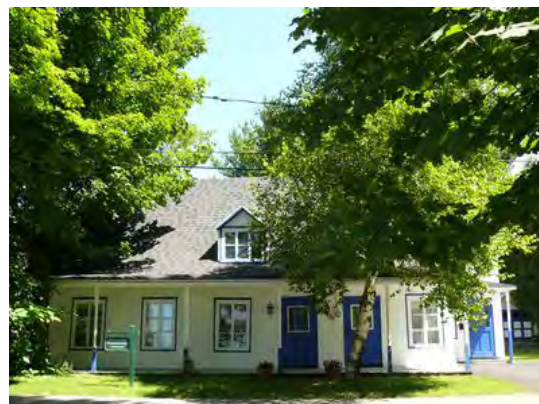
2012_34030_VCHE_0052_01

Les portes sont contemporaines, mais peuvent convenir au style de la maison. Un revêtement ancien en tôle embossé se trouve sur la façade principale et remplace ou recouvre probablement un revêtement en bois. Le revêtement de la toiture est en bardeaux d'asphalte. Des parties des façades latérales sont recouvertes de vinyle. La majorité des fenêtres et les poteaux sont anciens.

Conserver la composition et la volumétrie générales.
Conserver les fenêtres, les portes, les poteaux de la galerie et veiller à leur entretien.

Le revêtement en tôle embossé peut convenir, mais dans le cas où il aura à être remplacé, privilégier un revêtement en planches de bois horizontales ou verticales.
Uniformiser les revêtements des façades latérales en installant un revêtement en planches de bois horizontales ou verticales. Compléter avec des chambranles et des planches cornières.
Installer un revêtement en tôle traditionnelle ou en bardeaux de bois sur la toiture.
