Municipalité	Secteur	
Cap-Santé		
Adresse		
53 -	Saint-François Ouest (rang)	
Dénomination		
Matricule	Cadastre	Année construction
0377-40-0921		vers 1890
Statut(s) juridique(s)		Coordonnées GPS
sans statut		-71.8264
		46.7252

Type de bien Bâtiment principal

Typologie fonctionnelle (fonction d'origine)
résidentielle
Typologie constructive (structure apparente)
indéterminé
Typologie formelle (courant architectural dominant)
Cottage vernaculaire américain

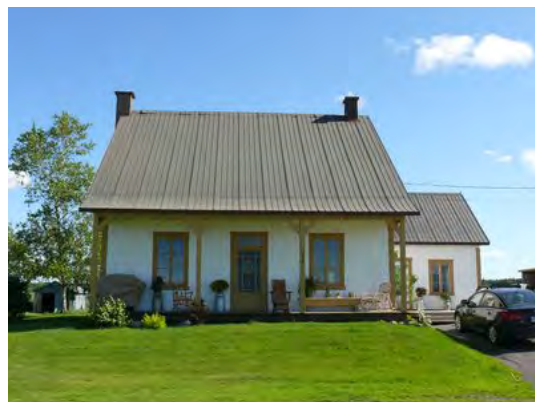
2012\_34030\_STFO\_0053\_01

Certaines sections du revêtement en bardeaux de bois manquent de peinture.

À l'origine, la maison possédait une toiture à deux versants. La toiture en tôle profilée, la courbure dans le versant avant, les cheminées, quelques fenêtres, la porte du volume annexe, les galeries, les poteaux de la galerie sont des éléments contemporains. Les fenêtres à battants, la porte principale, les chambranles, les planches cornières sont anciennes.

Repeindre tous les éléments en bois qui manquent de peinture.

Uniformiser les modèles de fenêtre en installant des fenêtres à battants avec de grands carreaux.

Installer un revêtement en tôle traditionnelle sur la toiture.
