Données administratives

Municipalité	Secteur	
Cap-Santé		
Adresse		
621 -	138 (route)	
Dénomination		
Matricule	Cadastre	Année construction
0372-66-4043		entre 1920-1950
Statut(s) juridique(s)		Coordonnées GPS
sans statut		-71.8225
		46.6857

2012_34030_138R_0621_02

Type de bien Bâtiment principal

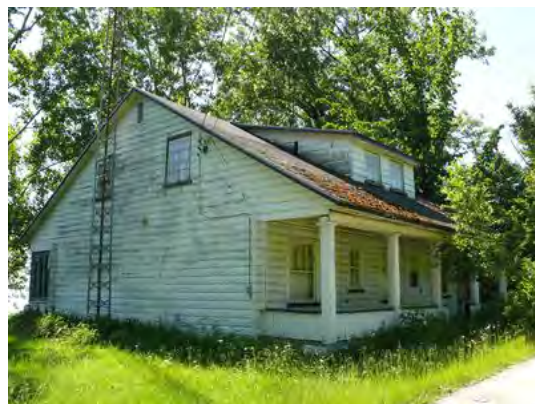
Le revêtement en bois manque de peinture. Certains cadres de fenêtre sont pourris. Le revêtement de la toiture est à changer et la toiture pourrait avoir des fuites. De probables signes d'infiltration d'eau sont perceptibles dans le revêtement intérieur en lattes de l'auvent. La véranda arrière est en très mauvais état. Quelques fenêtres pourraient être irrécupérables.

Remplacer le revêtement de bardeaux d'asphalte par un revêtement en tôle traditionnelle (canadienne, pincée, baguettes) ou en bardeaux de bois. Repeindre tous les éléments en bois qui manquent de peinture. Si certaines fenêtres sont à changer, opter pour un modèle à guillotine avec de grands carreaux dans la partie supérieure. Installer une porte de style traditionnelle. Idéalement, supprimer l'escalier de la façade droite qui mène à l'étage et rétablir le revêtement en bois à la place de l'ouverture de porte. Si possible, restaurer la véranda arrière ou la remplacer par un modèle semblable.
