### Données administratives

Municipalité	Secteur	
Cap-Santé		
Adresse		
64 -	Vieux Chemin	
Dénomination		
Matricule	Cadastre	Année construction
0571-90-3693		entre 1780-1800
Statut(s) juridique(s)		Coordonnées GPS
sans statut		-71.7922
		46.6721

Type de bien Bâtiment principal

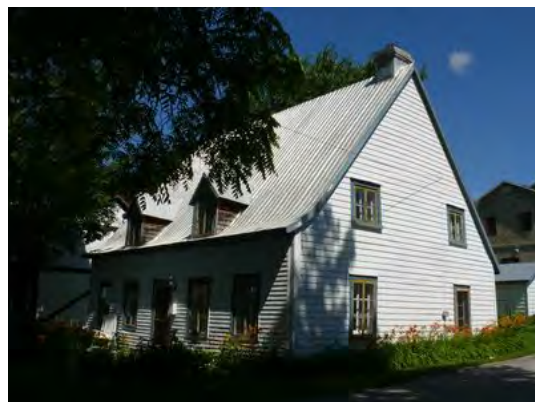
2012\_34030\_VCHE\_0064\_08

À l'exception du revêtement en tôle profilée de la toiture, les autres composantes sont anciennes ou adéquates.

À l'exception du revêtement en tôle profilée de la toiture, conserver toutes les autres composantes et veiller à leur entretien.

Installer un revêtement en tôle traditionnelle ou en bardeaux de bois sur la toiture.

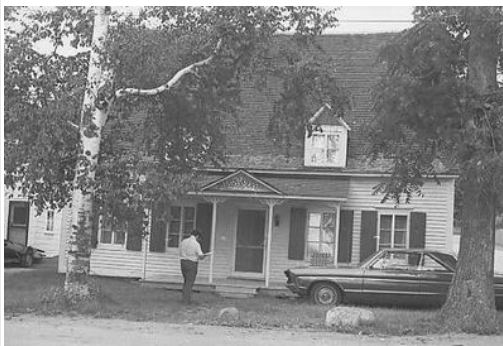
64 Vieux-Chemin, 1976

D'après l'inventaire de 1977, la structure de la maison est constituée de pièces sur pièces agencées en coulisse. Les pièces sont horizontale jusqu'aux vitres et verticales entre les fenêtres. Initialement, la toiture était recouverte de bardeaux de bois. On retrouvait encore ce type de revêtement en 1976.
