Municipalité	Secteur	
Cap-Santé		
Adresse		
66 -	Roy (rue du)	
Dénomination		
Maison Pagé-Rinfret / maison Beaudry		
Matricule	Cadastre	Année construction
0671-50-8649		vers 1730
Statut(s) juridique(s)		Coordonnées GPS
lieu historique national du Canada		-71.7836
		46.6718

Type de bien Bâtiment principal

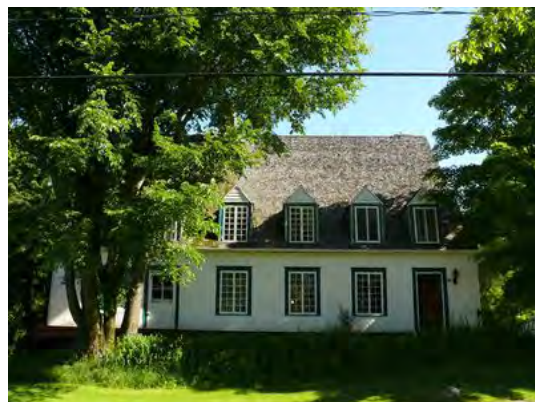
2012\_34030\_RROY\_66\_01

Le revêtement de la toiture en bardeaux de bois est à changer. Des fenêtres en bois, les pignons et les chambranles manquent de peinture.

Repeindre tous les éléments en bois qui manquent de peinture.  
Idéalement, restaurer la petite grange-étable qui se trouve derrière la maison.
