Municipalité	Secteur	
Deschambault-Grondines	Deschambault	
Adresse		
100 -	Roy (chemin du)	
Dénomination		
Maison Jonathan-Sewell		
Matricule	Cadastre	Année construction
9672-85-9505	3233291, 3233315	vers 1800
Statut(s) juridique(s)		Coordonnées GPS
sans statut		W 71° 54' 30,9"
		N 46° 40' 49,5"

Type de bien Bâtiment principal

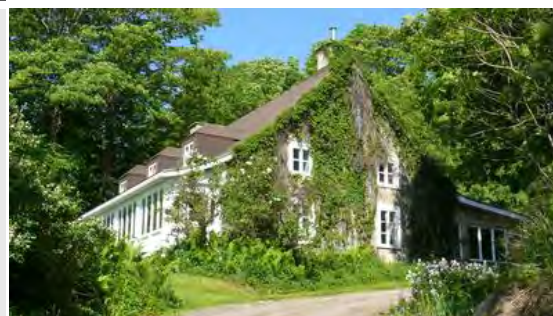
2011\_34058\_ROYC\_0100\_08

En 1976, on trouvait une galerie sur toute la façade avec une petite véranda dans le coin. Depuis, une véranda occupe toute la galerie. Le revêtement de la toiture est récent.

Idéalement, remplacer le revêtement de la toiture actuel par un revêtement en tôle traditionnelle ou en bardeaux de bois. Installer une porte de style traditionnel sur la véranda.
