### Données administratives

| Deschambault-Grondines | Deschambault | |
| 103 - | Chavigny (rue) | |

Type de bien Bâtiment principal

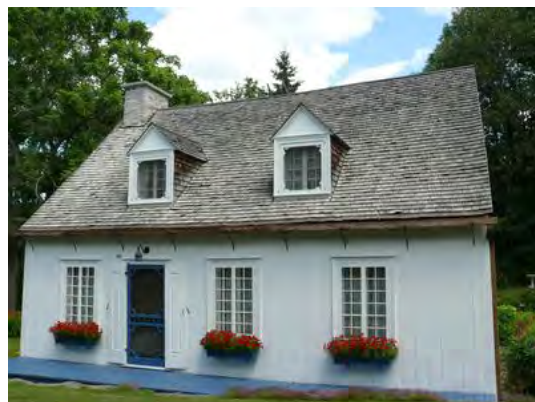
2011\_34058\_DCHA\_0103\_01

La maison, qui aurait été adaptée au 19e siècle pour revêtir le modèle de la maison néoclassique avec une toiture à larmier recourbé, aurait retrouver son état d'origine lors de travaux de restauration réalisés entre 1976 et 2011.

La valeur patrimoniale supérieure de cette maison tient à son intérêt architectural, son bon état d'authenticité et son ancienneté. Elle constitue un bon exemple de la maison coloniale française en bois avec sa structure en pièces sur pièces, son rez-de-chaussée au ras du sol et ses pignons élevés. Elle a fait l'objet de travaux de restauration réussis qui lui confèrent une évolution harmonieuse et un bon état d'authenticité. Par ailleurs, cette maison aurait été construite vers 1736 ce qui en fait l'une des maisons les plus anciennes de Deschambault.

Conserver tous les éléments actuels et veiller à leur entretien.
