### Données administratives

Municipalité	Secteur	
Deschambault-Grondines	Deschambault	
Adresse		
105 - 105-A	Église (rue de l')	
Dénomination		
Matricule	Cadastre	Année construction
9568-46-0042		entre 1880-1905
Statut(s) juridique(s)		Coordonnées GPS
sans statut		-71.9292
		46.6484

Type de bien Bâtiment principal

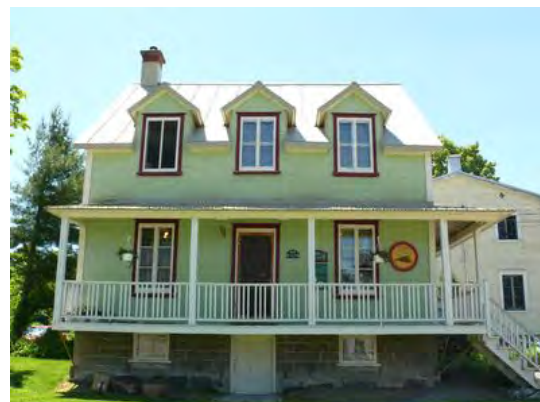
2012\_34058\_EGLI\_0105\_01

Quelques composantes en bois manquent de peinture.

À l'exception de la toiture de l'auvent en tôle profilée, les autres composantes sont anciennes.

Repeindre tous les éléments en bois qui manquent de peinture.

Installer un revêtement en tôle traditionnelle sur la toiture de l'auvent.

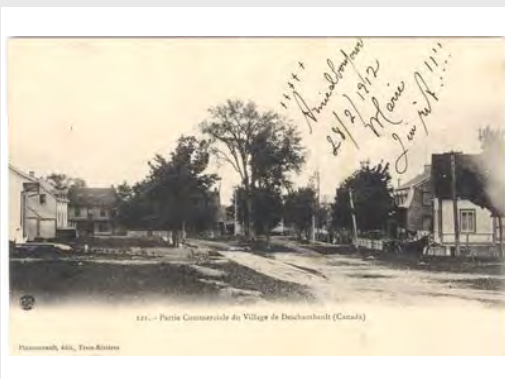
La maison figure sur le plan d'assurance-incendie de 1905 et sur une photo ancienne prise avant 1912. L'auvent est postérieur à la construction de la maison.

Partie commerciale de Deschambault, av1912

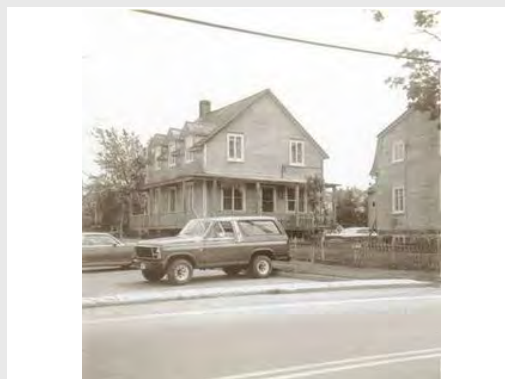
105, rue de l'Église, 1980
