Municipalité	Secteur	
Deschambault-Grondines	Deschambault	
Adresse		
106 -	Roy (chemin du)	
Dénomination		
Maison Sewell		
Matricule	Cadastre	Année construction
9672-63-7274	3233309	vers 1800-1825
Statut(s) juridique(s)		Coordonnées GPS
monument historique reconnu		W 71° 54' 37,7"
Lieu historique national du Canada	N 46° 40' 43,0"

Type de bien Bâtiment principal

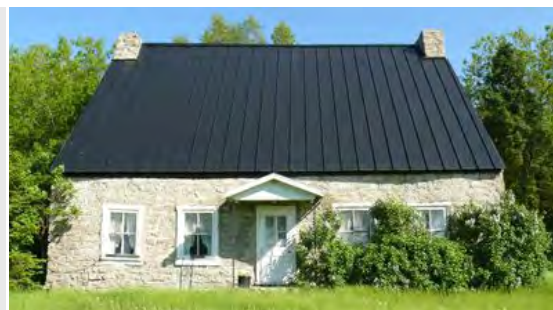
2011\_34058\_ROYC\_0106\_01

Quelques éléments en bois manquent de peinture. Le revêtement de la toiture est récent. Un auvent et un perron ont été ajoutés depuis 1976.

Supprimer l'auvent et le perron.  
Repeindre tous les éléments en bois qui manquent de peinture.
