Localisation et occupation de la propriété

Municipalité	Secteur	
Deschambault-Grondines	Deschambault	
Adresse		
108 - 110	De La Gorgendière (chemin)	
Dénomination		
Matricule	Cadastre	Année construction
9671-25-7803		entre 1918-1937
Statut(s) juridique(s)	Coordonnées GPS	
sans statut	-71.9124	
	46.6689

2012_34058_GORG_0108_02

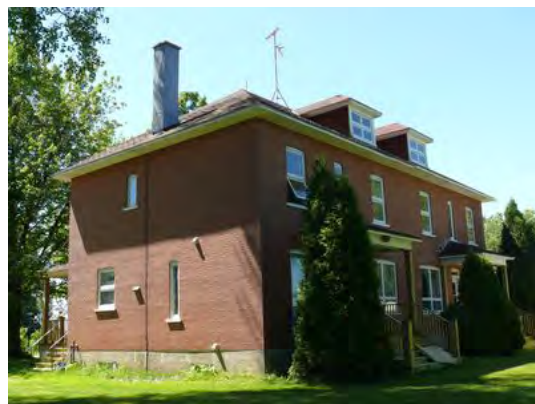
Le revêtement en bardeaux d'asphalte de la toiture et des auvents doit être changé.

Le revêtement de la toiture et des auvents, les fenêtres, les portes, les balcons, les galeries et leurs garde-corps sont tous contemporains. Le revêtement en brique, les portes en bois à l'arrière sont d'origine. Originellement, les fenêtres étaient à battants surmontées d'imposte et probablement que la toiture était recouverte de bardeaux de bois.

Installer un revêtement en tôle traditionnelle sur la toiture et sur les auvents.

Remplacer les fenêtres actuelles par des modèles à battants surmontés d'imposte ou des modèles à battants avec de grands carreaux. Des modèles à guillotine peuvent aussi convenir.

Remplacer les portes actuelles par des modèles de style traditionnel.

Peindre les garde-corps.
