Municipalité	Secteur	
Deschambault-Grondines	Deschambault	
Adresse		
108 -	Saint-Joseph (rue)	
Dénomination		
Matricule	Cadastre	Année construction
9568-57-6435	3235328	vers 1890
Statut(s) juridique(s)		Coordonnées GPS
partie de l'aire de protection		W 71° 55' 37,0"
		N 46° 38' 57,5"

Type de bien Bâtiment principal

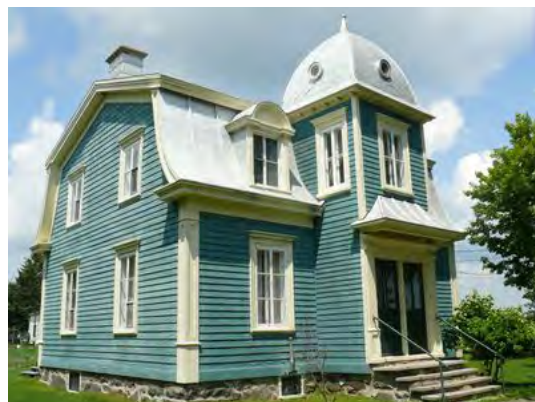
2011\_34058\_SJOS\_0108\_02

Le revêtement en bois et les contre-fenêtres manquent de peinture.

Repeindre les éléments en bois qui manquent de peinture.
