Municipalité	Secteur	
Deschambault-Grondines	Deschambault	
Adresse		
111 -	Église (rue de l')	
Dénomination		
Maison Aubert-Naud		
Matricule	Cadastre	Année construction
9568-45-3873	3235251	entre 1850-1900
Statut(s) juridique(s)		Coordonnées GPS
partie de l'aire de protection		W 71° 55' 42,1"
		N 46° 38' 51,9"

Type de bien Bâtiment principal

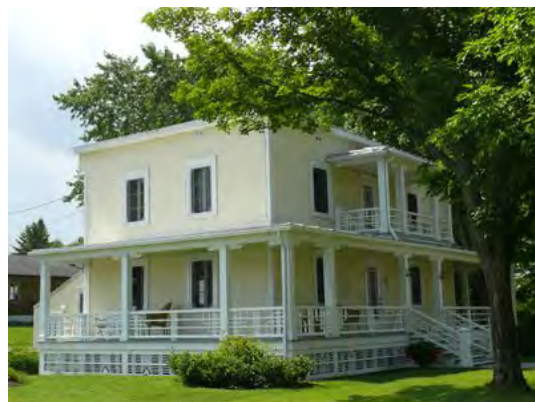
2011\_34058\_EGLI\_0111\_02

Malgré que le toit en pente d'origine ait été transformé en toit plat et que plusieurs modifications réversibles aient eu lieu (ex. : revêtements), la maison a connu une évolution harmonieuse.

La bonne valeur patrimoniale de cette maison repose d'abord sur son intérêt architectural, son bon état d'authenticité et son ancienneté. Elle comporte une partie avec un toit à deux versants de style traditionnel québécois et une partie avec un toit plat de style Boomtown qui résulte d'une transformation majeure effectuée à la fin du 19e siècle ou au début du 20e siècle. Cette dernière constitue une évolution harmonieuse. La partie à deux versants pourrait être assez ancienne. De plus, elle possède plusieurs composantes anciennes. La valeur de la maison réside aussi dans son contexte. Elle est implantée près d'un ensemble religieux particulièrement riche qui comprend l'église, deux anciens presbytères, l'ancien couvent, l'ancienne salle des habitants, le cimetière et de vastes espaces verts plantés d'arbres.

Conserver tous les éléments actuels et veiller à leur entretien.
