Municipalité	Secteur	
Deschambault-Grondines	Deschambault	
Adresse		
113 -	Chavigny (rue)	
Dénomination		
Matricule	Cadastre	Année construction
9066-74-1211	3235497	vers 1915
Statut(s) juridique(s)		Coordonnées GPS
sans statut		W 71° 59' 20,1"
		N 46° 37' 38,2"

2011_34058_DCHA_0113_01

Type de bien Bâtiment principal

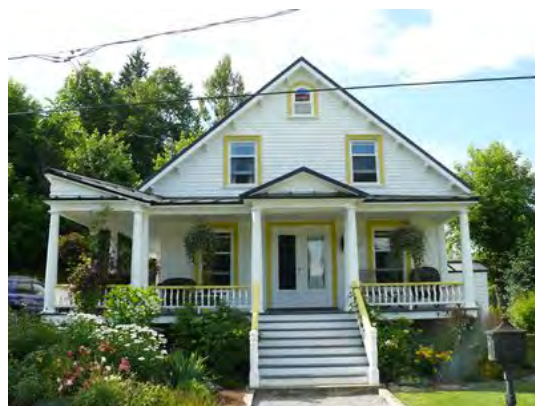
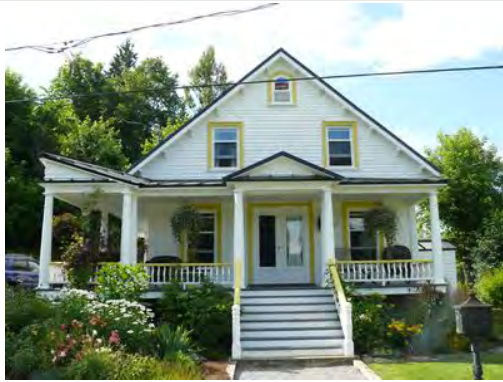
2011_34058_DCHA_0113_01

L'entablement et l'auvent ne sont pas identiques à ceux que l'on trouvait en 1940, mais conviennent bien au style de la maison. Les fenêtres sont contemporaines. Un garage a été installé contre la façade arrière.

Conserver tous les éléments actuels et veiller à leur entretien.

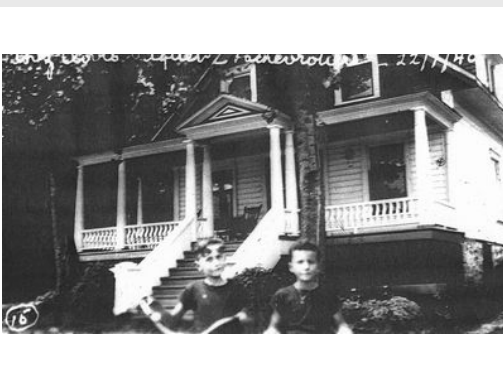
Maison de Clovis Paquet, 1940
