Municipalité	Secteur	
Deschambault-Grondines	Deschambault	
Adresse		
115 -	Église (rue de l')	
Dénomination		
Couvent de Deschambault		
Matricule	Cadastre	Année construction
9568-55-4202	3235235	en 1857-1861
Statut(s) juridique(s)		Coordonnées GPS
monument historique cité		W 71° 55' 39,4"
partie de l'aire de protection		N 46° 38' 51,4"

Type de bien Bâtiment principal

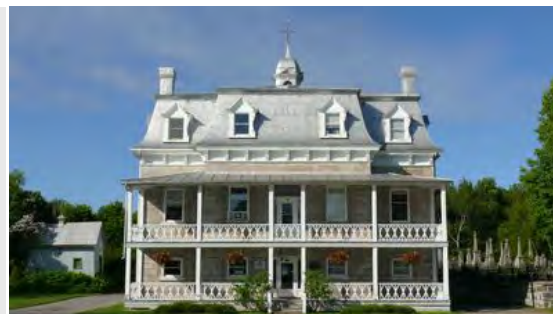
2011_34058_EGLI_0115_01

Le revêtement en fibre de bois pressé, plusieurs endroits du revêtement en tôle de la toiture et plusieurs composantes en bois manquent de peinture.

Le bâtiment d'origine était de style néoclassique. Sa transformation en style Second Empire et son agrandissement vers l'arrière constituent une évolution harmonieuse. Toutefois, plusieurs composantes actuelles sont inappropriées dont les fenêtres, les portes et le revêtement en fibre de bois pressé qui recouvre un revêtement plus ancien en planches de bois horizontales. La porte du balcon était à panneaux avec des baies latérales et une imposte. En bas, on trouvait une contre-porte à panneaux et une porte intérieure aussi à panneaux. Les fenêtres étaient à battants à grands carreaux. Les volets des fenêtres ont été supprimés. L'auvent fut ajouté beaucoup plus tard. L'auvent et l'escalier en fer de la façade gauche sont contemporains.

Repeindre tous les éléments en bois et en tôle qui manquent de peinture.
Installer des fenêtres à battants à grands carreaux en bois.
Installer des portes d'apparence traditionnelle en bois avec des baies latérales et des impostes.
Installer un revêtement en planches de bois horizontales pour remplacer le revêtement en fibre de bois pressé.

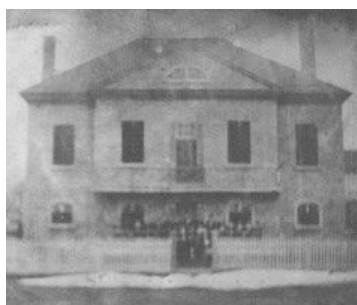
Façade d'origine du couvent
