Données administratives

Localisation et occupation de la propriété

| Deschambault-Grondines | Deschambault | |
| 117 - | Chavigny (rue) | |

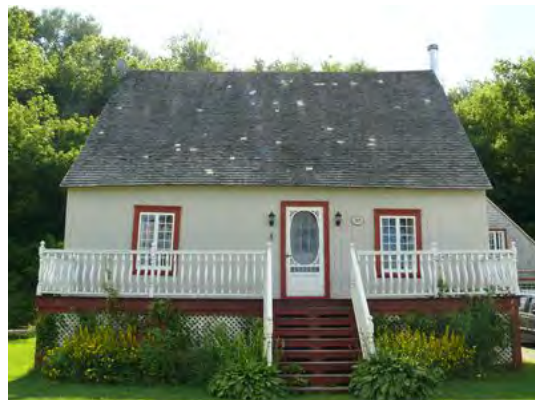
2011_34058_DCHA_0117_01

La maison a été surhaussée sur des fondations en béton. La majorité de ses composantes sont le fruit de travaux de rénovation qui lui ont conféré un style colonial français.

Conserver tous les éléments actuels et veiller à leur entretien.
