Données administratives

| Deschambault-Grondines | Grondines | |
| 120 - | 2e Rang Est | |

| Maison à mansarde |

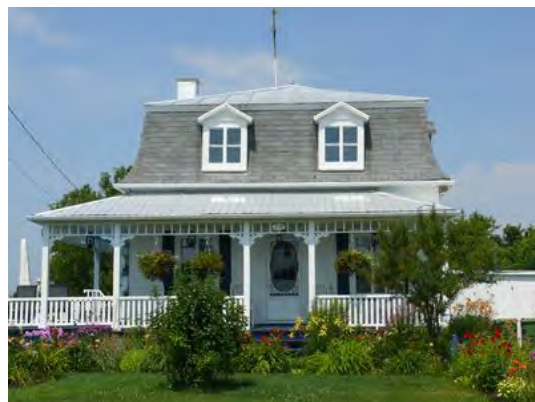
2012_34058_2RAN_0120_01

Le revêtement en bardeaux d'asphalte des brisis, le revêtement en tôle profilée de l'auvent, les volets, le revêtement en stucco, la porte centrale sont contemporains. Les garde-corps, les lambrequins, les aisseliers sont contemporains mais adéquats. La galerie a été allongée pour atteindre la piscine. Un volume annexe assez ancien a été installé derrière la maison (visible de la façade gauche).

Conserver la composition et la volumétrie générales.

Conserver tous les éléments anciens actuels (fenêtres, porte, revêtement en tôle des terrassons, chambranles) et veiller à leur entretien.

Conserver l'auvent et ses boiseries, ainsi que la galerie et veiller à leur entretien.

Installer des portes de style traditionnel.

Remplacer le revêtement en crépi par un revêtement en planches de bois horizontales. Ajouter des planches cornières pour compléter le décor.

Installer un revêtement en tôle traditionnelle sur les brisis et sur l'auvent.

Supprimer les volets.
