### Données administratives

Municipalité	Secteur	
Deschambault-Grondines	Deschambault	
Adresse		
120 -	Roy (chemin du)	
Dénomination		
Maison Laganière		
Matricule	Cadastre	Année construction
8863-14-1344	3928103	vers 1800
Statut(s) juridique(s)		Coordonnées GPS
sans statut		W 72° 01' 23,0"
		N 46° 36' 01,9"

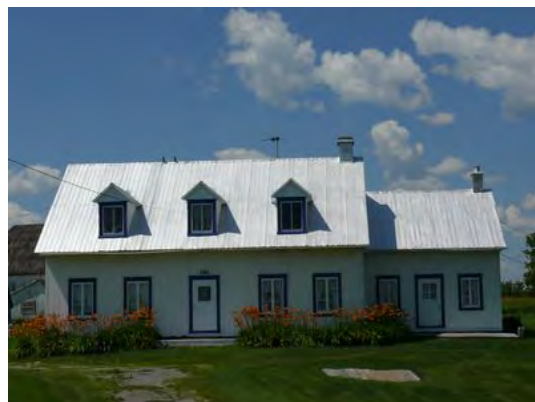
2011\_34058\_ROYC\_0120\_01

Le revêtement en bois de la façade arrière manque de peinture.

Le revêtement de la toiture est en tôle profilée.

Poser un revêtement en bardeaux de bois ou en tôle traditionnelle pour la toiture.

Repeindre tous les éléments en bois qui manquent de peinture.
