Localisation et occupation de la propriété

Municipalité	Secteur	
Deschambault-Grondines	Grondines	
Adresse		
140 -	2e Rang Est	
Dénomination		
Matricule	Cadastre	Année construction
8767-88-4659		entre 1830-1880
Statut(s) juridique(s)		Coordonnées GPS
sans statut		-72.0226
		46.6359

Type de bien Bâtiment principal

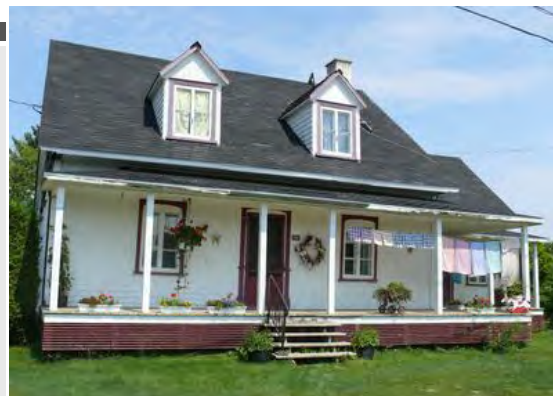
2012_34058_2RAN_0140_01

Plusieurs composantes en bois (chambranles, planches cornières, fenêtres, auvent, revêtement extérieur) manquent de peinture.

Quelques fenêtres et le revêtement en bardeaux d'asphalte sont contemporains. Le revêtement en planches de bois, le revêtement en bardeaux, les fenêtres à grands carreaux, les chambranles, les planches cornières et les portes sont anciens.

Installer un revêtement en tôle traditionnelle ou en bardeaux de bois sur la toiture et sur l'auvent.

Repeindre tous les éléments en bois qui manquent de peinture.

Uniformiser les modèles de fenêtre en installant des fenêtres à battants avec de grands carreaux.
