Données administratives

Municipalité	Secteur	
Deschambault-Grondines	Deschambault	
Adresse		
150 -	Roy (chemin du)	
Dénomination		
Matricule	Cadastre	Année construction
9570-82-8833	3235470	entre 1750-1800
Statut(s) juridique(s)		Coordonnées GPS
sans statut		W 71° 55' 22,3"
		N 46° 39' 45,5"

Type de bien Bâtiment principal

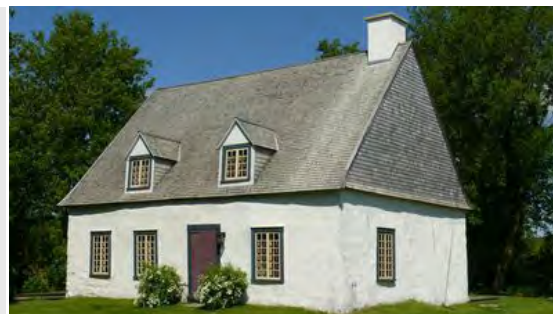
2011_34058_ROYC_0150_08

Typologie fonctionnelle (fonction d'origine)
résidentielle
Typologie constructive (structure apparente)
pierre
Typologie formelle (courant architectural dominant)
Colonial français

Matériau(x) façade principale	Matériau(x) façade secondaire gauche	Matériau(x) façade secondaire droite
enduit et crépi	enduit et crépi	enduit et crépi
	bardeaux de bois	bardeaux de bois

Profil toiture	Revêtement(s) toiture	Lucarnes
à deux versants droits	bardeaux de bois	à pignon

La valeur de cette maison repose sur son intérêt architectural, son ancienneté et son authenticité. Elle possède les caractéristiques du courant colonial français avec le rez-de-chaussée à ras de terre et les pignons hauts et aigus. Cette maison a probablement été construite au cours du 18e siècle ce qui en ferait l'une des plus anciennes résidences de Deschambault. La majorité de ses composantes anciennes ont été conservées. Elle possède une valeur patrimoniale supérieure.

Conserver tous les éléments actuels et veiller à leur entretien.
