### Données administratives

Municipalité	Secteur	
Deschambault-Grondines	Deschambault	
Adresse		
156 -	Roy (chemin du)	
Dénomination		
Matricule	Cadastre	Année construction
9570-64-5273	3420149	entre 1775-1825
Statut(s) juridique(s)		Coordonnées GPS
sans statut		W 71° 55' 22,7"
		N 46° 39' 42,8"

Type de bien Bâtiment principal

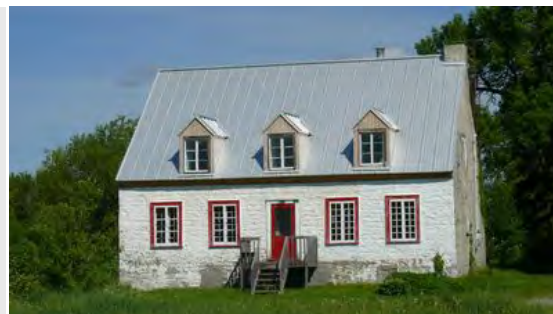
2011\_34058\_ROYC\_0156\_01

Plusieurs composantes en bois manquent de peinture. Certaines fenêtres, et peut-être quelques chambranles, sont pourries.

Conserver les fenêtres et portes anciennes et veiller à leur entretien.

Idéalement, poser un revêtement en bardeaux de bois sur la toiture.

Installer une galerie et un escalier sur la façade principale dotés d'une balustrade de style traditionnel.

Enduire les façades latérales d'un enduit blanc comme la façade principale.
