Données administratives

Municipalité	Secteur	
Deschambault-Grondines	Deschambault	
Adresse		
166 -	Roy (chemin du)	
Dénomination		
Maison Mayrand		
Matricule	Cadastre	Année construction
9570-41-7546		vers 1734
Statut(s) juridique(s)		Coordonnées GPS
sans statut		-71.9247
		46.6589

2012_34058_ROYC_0166_01

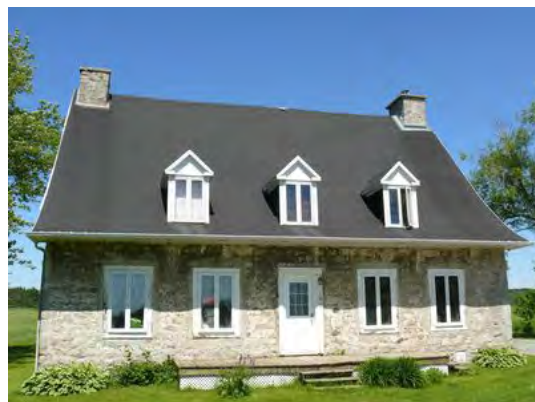
Quelques composantes en bois manquent de peinture.

Le revêtement en bardeaux d'asphalte, les fenêtres à manivelle et la porte sont contemporains. Les autres composantes (fenêtres à battants en bois, fenêtres à guillotine, volets, chambranles) sont anciennes. Les lucarnes sont des ajouts postérieurs à la construction de la maison. Les frontons interrompus des lucarnes ont été recouverts d'un matériel contemporain. Cette intervention s'avère plus ou moins réussie. Anciennement, la maison possédait des fenêtres à battants à petits carreaux, une porte à panneaux dans l'ouverture centrale, un revêtement en tôle canadienne et d'élégants frontons interrompus dans les lucarnes.

Conserver la composition et la volumétrie générales.

Conserver tous les éléments anciens actuels (fenêtres à battants, chambranles, revêtement extérieur en bois et en pierre, volets) et veiller à leur entretien.

Conserver la galerie et veiller à son entretien.

Repeindre tous les éléments en bois qui manquent de peinture.

Installer un revêtement en tôle traditionnelle ou en bardeaux de bois sur la toiture.

Uniformiser les modèles de fenêtre en installant des fenêtres à battants en bois avec de petits ou de grands carreaux.

Rétablir l'élégance des frontons des lucarnes en supprimant le matériel contemporain qui les recouvre.
