Données administratives

Municipalité	Secteur	
Deschambault-Grondines	Deschambault	
Adresse		
168 -	2e Rang	
Dénomination		
Matricule	Cadastre	Année construction
8967-29-6933	3235504	vers 1750
Statut(s) juridique(s)		Coordonnées GPS
sans statut		W 72° 00' 31,8"
		N 46° 38' 25,7"

Type de bien Bâtiment principal

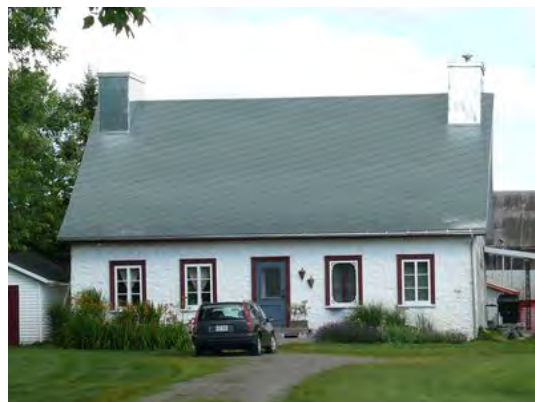
2011_34058_2RAN_0168_01

La façade de droite manque de crépi.

En 1976, seule la cheminée de droite existait et on ne trouvait pas encore d'auvent pour la porte de droite. Le revêtement en tôle de la toiture est récent. Plusieurs fenêtres sont contemporaines.

Supprimer l'auvent de la façade droite.

Restaurer l'enduit des façades latérales.

Uniformiser le style des ouvertures de fenêtres en optant pour un modèle traditionnel à battants à grands carreaux avec contre-fenêtres.

Remplacer la porte actuelle de la façade droite par une porte traditionnelle en bois à panneaux.
