Localisation et occupation de la propriété

Municipalité	Secteur	
Deschambault-Grondines	Deschambault	
Adresse		
172 -	Roy (chemin du)	
Dénomination		
Maison Delisle		
Matricule	Cadastre	Année construction
9569-76-1358	3235447	vers 1765
Statut(s) juridique(s)		Coordonnées GPS
monument historique classé		W 71° 55' 51,3"
		N 46° 39' 26,5"

Type de bien Bâtiment principal

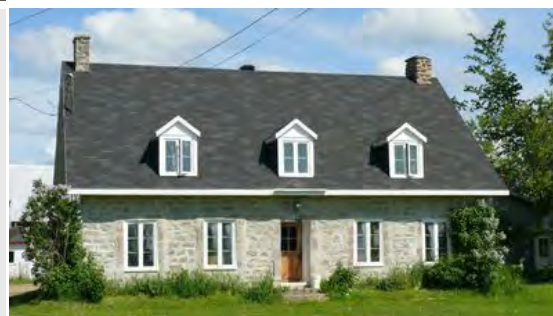
2011_34058_ROYC_0172_01

Le revêtement de la toiture est en bardeaux d'asphalte.

Installer un revêtement en bardeaux de bois sur la toiture.

Idéalement, remplacer les fenêtres actuelles par des fenêtres en bois à battants à petits carreaux.
