Données administratives

Municipalité	Secteur	
Deschambault-Grondines	Deschambault	
Adresse		
176 -	2e Rang	
Dénomination		
Matricule	Cadastre	Année construction
8868-63-2363	3233120, 3233133, 3233524	en 1883
Statut(s) juridique(s)		Coordonnées GPS
sans statut		W 72° 00' 38,2"
		N 46° 38' 23,8"

Type de bien Bâtiment principal

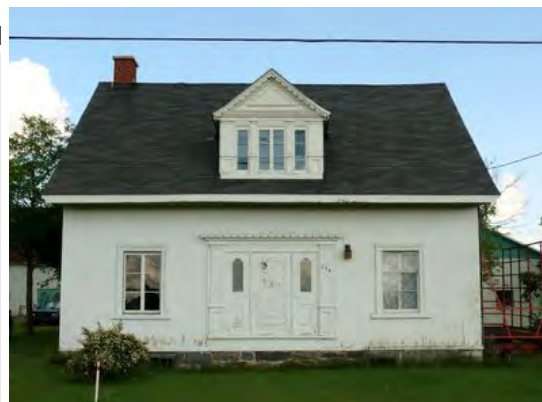
2011_34058_2RAN_0176_01

Plusieurs éléments en bois manquent de peinture.

La maison possédait auparavant une belle clôture en avant, une galerie en façade et un revêtement de papier goudronné.

Conserver la composition et la volumétrie, le revêtement en bois, le portail, les fenêtres et portes anciennes, tous les éléments du programme décoratif et veiller à leur entretien.

Installer une galerie en façade avec une balustrade de style traditionnel.

Installer un revêtement en tôle traditionnelle pour la toiture.

Repeindre périodiquement tous les éléments en bois.
