Données administratives

Municipalité	Secteur	
Deschambault-Grondines	Deschambault	
Adresse		
206 - 206A	Roy (chemin du)	
Dénomination		
Matricule	Cadastre	Année construction
9568-48-4618	3235318	vers 1880
Statut(s) juridique(s)		Coordonnées GPS
sans statut		W 71° 55' 42,4"
		N 46° 39' 00,2"

Type de bien Bâtiment principal

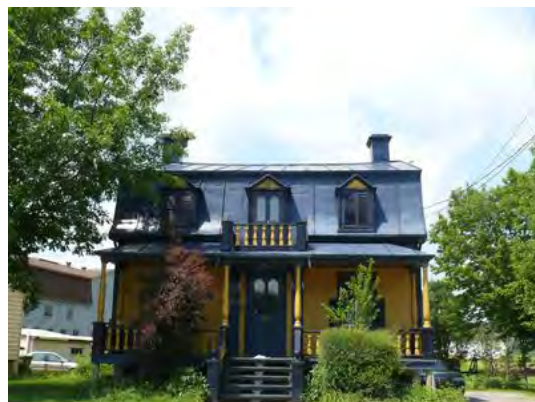
2011_34058_ROYC_0206_01

On trouve une multiplication de volumes annexes de style mansardé à l'arrière du corps principal. On trouve quelques moustiquaires en métal.

Idéalement, remplacer les moustiquaires en métal par des contre-fenêtres en bois à grands carreaux ou des moustiquaires en bois.
