### Données administratives

Municipalité	Secteur	
Deschambault-Grondines	Grondines	
Adresse		
223 -	Sir-Lomer-Gouin (chemin)	
Dénomination		
Matricule	Cadastre	Année construction
8762-79-1323	3928076	vers 1870
Statut(s) juridique(s)		Coordonnées GPS
sans statut		W 72° 01' 42,4"
		N 46° 35' 44,8"

Type de bien Bâtiment principal

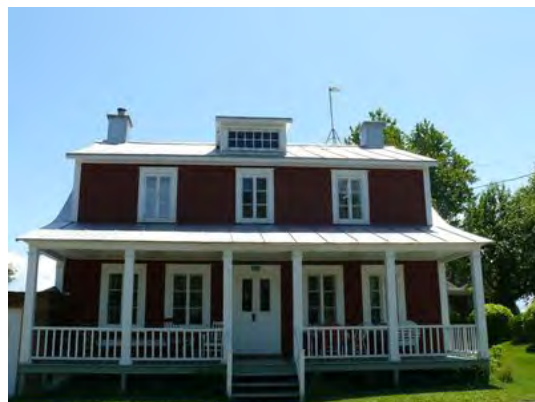
2011\_34058\_SLGO\_0223\_01

Plusieurs composantes en bois manquent de peinture.

Un garage a été installé sur la façade gauche ce qui produit un effet disgracieux. La façade gauche est en planches de bois. Le revêtement en brique a été peint. La grande lucarne continue de l'étage constitue probablement un agrandissement postérieur à la construction.

Conserver tous les éléments anciens actuels et veiller à leur entretien.

Supprimer le garage.

Supprimer le revêtement en planches de bois de la façade gauche pour revenir au revêtement de brique.

Repeindre tous les éléments en bois qui manquent de peinture.
