Données administratives

Localisation et occupation de la propriété

Municipalité	Secteur	
Deschambault-Grondines	Deschambault	
Adresse		
231 -	Roy (chemin du)	
Dénomination		
Matricule	Cadastre	Année construction
9568-47-3621	3235299	en 1893
Statut(s) juridique(s)		Coordonnées GPS
partie de l'aire de protection		W 71° 55' 44,3"
		N 46° 38' 57,6"

Type de bien Bâtiment principal

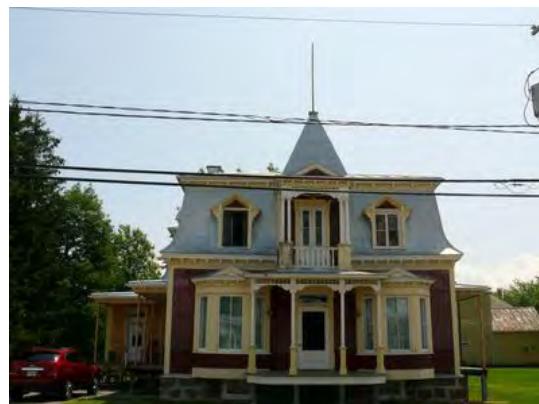
2011_34058_ROYC_0231_01

Certains éléments en bois manquent de peinture.

Une porte est de facture contemporaine.

Idéalement, remplacer la porte contemporaine de l'annexe par une porte traditionnelle en bois surmontée d'une imposte.
Repeindre tous les éléments en bois qui manquent de peinture.
Installer un escalier qui mène à la galerie du corps central.
Installer des balustrades de type traditionnel avec des poteaux ouvragés (ex: modèle du balcon).
