Localisation et occupation de la propriété

Municipalité	Secteur	
Deschambault-Grondines	Deschambault	
Adresse		
23 -	La Chevrotière (traverse)	
Dénomination		
Matricule	Cadastre	Année construction
8968-17-6181		en 1895
Statut(s) juridique(s)		Coordonnées GPS
sans statut		-72.0109
		46.6484

Type de bien Bâtiment principal

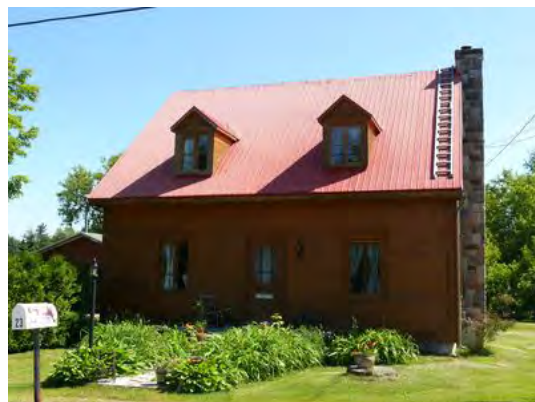
2012_34058_LACH_0023_01

La maison est bien entretenue.

Le revêtement en planches de bois, les fenêtres, la porte, les chambranles, contemporains ou non, conviennent parfaitement à la maison. Le revêtement d'origine de la toiture a été remplacé par de la tôle profilée. La cheminée est de facture récente.

Conserver la composition et la volumétrie générales.

Conserver le revêtement en bois, les fenêtres, la porte, les chambranles, les planches cornières et veiller à leur entretien.

Installer un revêtement en tôle traditionnelle ou en bardeaux de bois sur la toiture.
