Données administratives

Municipalité	Secteur	
Deschambault-Grondines	Deschambault	
Adresse		
240 -	Roy (chemin du)	
Dénomination		
Matricule	Cadastre	Année construction
9568-37-5203		entre 1850-1905
Statut(s) juridique(s)		Coordonnées GPS
sans statut		-71.9297
		46.6489

2012_34058_ROYC_0240_01

Type de bien Bâtiment principal

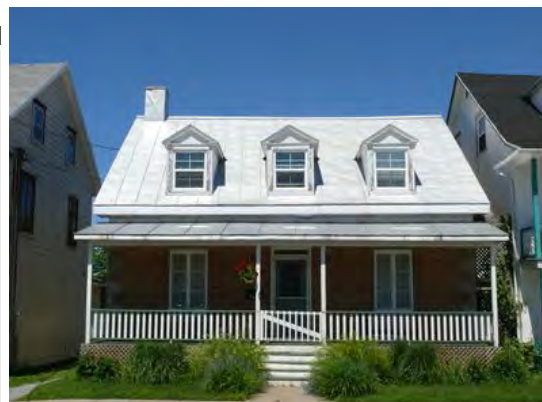
Plusieurs éléments en bois (lucarnes, fenêtres en bois) manquent de peinture.

En 1905, la maison est complètement couverte de briques. Les fenêtres des lucarnes, le garde-corps, la porte et le revêtement en crépi sont contemporains. Les fenêtres à grands carreaux et le revêtement en tôle pincée sont anciens.

Conserver la composition et la volumétrie générales.
Conserver tous les éléments anciens (fenêtres en bois, revêtement en tôle pincée) actuels et veiller à leur entretien.
Conserver le garde-corps et veiller à son entretien.

Repeindre tous les éléments en bois qui manquent de peinture.
Uniformiser les modèles de fenêtre en installant des fenêtres à battants avec de grands carreaux.
Installer un revêtement en brique sur les façades latérales. Compléter le décor avec des plate-bandes en brique ou des chambranles en pierre.
Installer une porte de style traditionnel surmontée d'une imposte.
