### Données administratives

Municipalité	Secteur	
Deschambault-Grondines	Deschambault	
Adresse		
250 -	Roy (chemin du)	
Dénomination		
Matricule	Cadastre	Année construction
9568-26-7455		en 1916
Statut(s) juridique(s)		Coordonnées GPS
sans statut		-71.9307
		46.6485

Type de bien Bâtiment principal

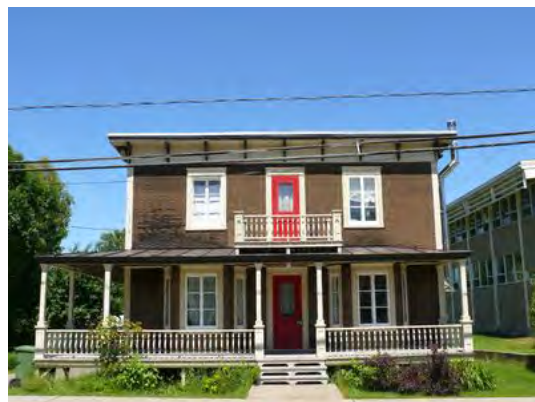
2012\_34058\_ROYC\_0250\_01

Le revêtement extérieur en bardeaux d'asphalte est à changer. Le revêtement en tôle de l'auvent, les chambranles et les planches cornières manquent de peinture.

Le revêtement extérieur en bardeaux d'asphalte pourrait être d'origine. Les fenêtres à guillotine sont contemporaines. Les autres composantes sont anciennes.

Conserver la composition et la volumétrie générales.

Conserver tous les éléments anciens (fenêtres en bois, revêtement en tôle pincée, balustrade, corniche, consoles, portes, chambranles, planches cornières) actuels et veiller à leur entretien.

Uniformiser les modèles de fenêtre en installant des fenêtres à battants avec de grands carreaux.

Remplacer le revêtement actuel par un revêtement en planches de bois horizontales.

Repeindre tous les éléments en bois ou en tôle qui manquent de peinture.
