Localisation et occupation de la propriété

| Deschambault-Grondines | Deschambault | |
| 251 - | Roy (chemin du) | |

Type de bien Bâtiment principal

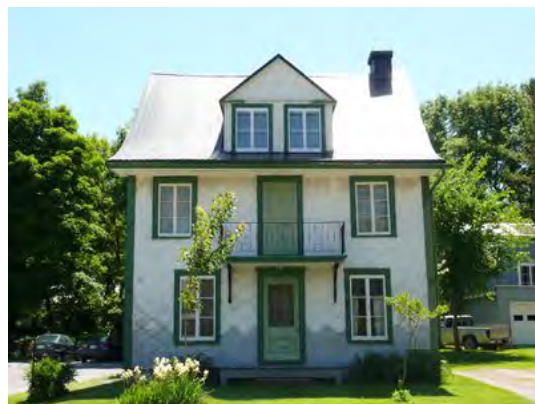
2012_34058_ROYC_0251_01

Anciennement, la balustrade du balcon était en bois ouvragé et le revêtement de la toiture était en tôle canadienne. Un revêtement plus ancien en planches de bois horizontales se trouve sous le revêtement en amiante actuel. Un parement temporaire se trouve sur les façades latérales du volume arrière. Les portes, les fenêtres, les chambranles et les planches cornières sont anciennes.

Lorsque le revêtement en amiante-ciment devra être remplacé, installer un revêtement en planches de bois horizontales sur le corps principal et sur le volume arrière. Sur ce dernier, compléter le décor avec des chambranles et des planches cornières.

Remplacer le garde-corps actuel par une balustrade en bois de style traditionnel.

Installer un revêtement en tôle traditionnelle sur la toiture.
