Municipalité	Secteur	
Deschambault-Grondines	Deschambault	
Adresse		
258 -	Roy (chemin du)	
Dénomination		
Relais de poste de Deschambault		
Matricule	Cadastre	Année construction
9568-16-8252	3235278	entre 1735-1758
Statut(s) juridique(s)		Coordonnées GPS
monument historique classé		W 71° 55' 55,0"
		N 46° 38' 53,8"

Type de bien Bâtiment principal

Le relais de poste de Deschambault a été construit en plusieurs étapes. Le corps de logis initial – la partie située à l'ouest de la cheminée centrale – a été érigé entre 1735 et 1758. Aussi constitue-t-il un des premiers bâtiments du noyau villageois de Deschambault. L'édifice abrite une auberge dès 1804, et cette fonction se perpétue au cours du siècle. Le carré de la propriété est agrandi vers l'est, puis une annexe est érigée derrière le corps de logis entre 1826 et 1850. Au 19<sup>e</sup> siècle, la résidence abrite une auberge, un relais de poste (1832-1879), un comptoir postal (1835-1900) ainsi qu'un magasin général. Le relais de poste de Deschambault retrouve sa vocation résidentielle initiale à partir de 1900. Il abrite ensuite un hôtel entre 1940 et 1960. La demeure est classée monument historique en 2004 et est ensuite soigne

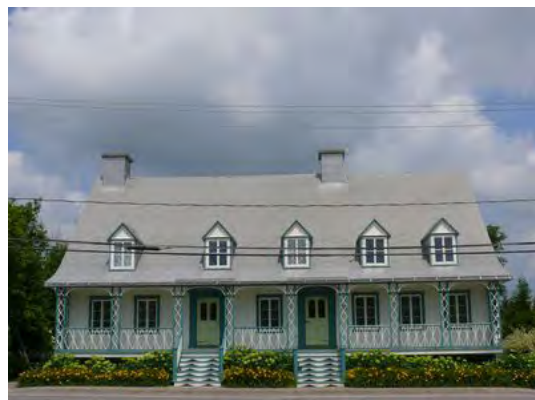
2011\_34058\_ROYC\_0258\_01

Typologie fonctionnelle (fonction d'origine)
résidentielle
Typologie constructive (structure apparente)
pièce sur pièce (bois)
Typologie formelle (courant architectural dominant)
Tradition québécoise

Matériau(x) façade principale	Matériau(x) façade secondaire gauche	Matériau(x) façade secondaire droite
planches de bois horizontales	planches de bois horizontales	planches de bois horizontales
	pierre à moellons	pierre à moellons

Profil toiture	Revêtement(s) toiture	Lucarnes
à deux versants à base recourbée	tôle à la canadienne	à pignon
	tôle en plaque

Portes	Forme(s) ouverture(s)	Type(s) porte(s)	Matériau(x) porte(s)
	rectangulaire	à panneaux avec vitrage	bois
Fenêtres	Forme de l'ouverture	Type de fenêtre	Sous type de fenêtre
	rectangulaire	à battants	à grands carreaux
	rectangulaire	fixe	contre-fenêtre
	rectangulaire	à battants	à petits carreaux
			Matériau de la fenêtre
			bois
			bois
			bois

Conserver tous les éléments actuels et veiller à leur entretien.
