Localisation et occupation de la propriété

Municipalité	Secteur	
Deschambault-Grondines	Deschambault	
Adresse		
263 -	Roy (chemin du)	
Dénomination		
Matricule	Cadastre	Année construction
9568-15-5667	3235168	entre 1800-1850
Statut(s) juridique(s)		Coordonnées GPS
sans statut		W 71° 55' 56,8"
		N 46° 38' 52,4"

Type de bien Bâtiment principal

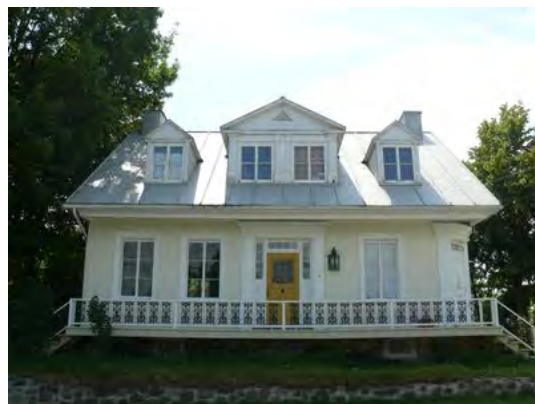
2011_34058_ROYC_0263_01

Quelques éléments en bois manquent de peinture.

Vers 1900, la maison possédait un revêtement en planches de bois horizontales et des volets aux fenêtres. Ces éléments ont été supprimés ou remplacés. Il y a un volume annexe très ancien en pierre derrière la maison.

Conserver tous les éléments anciens actuels et veiller à leur entretien.

Harmoniser les revêtements de façade en privilégiant la planches de bois horizontales.
Repeindre tous les éléments en bois qui manquent de peinture.

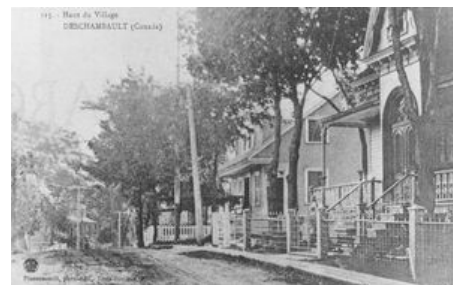
Route principale, vers 1900
