Localisation et occupation de la propriété

Municipalité	Secteur	
Deschambault-Grondines	Deschambault	
Adresse		
270 -	Roy (chemin du)	
Dénomination		
Matricule	Cadastre	Année construction
9568-06-6706	3235193	vers 1820
Statut(s) juridique(s)		Coordonnées GPS
sans statut		W 71° 55' 59,0"
		N 46° 38' 52,5"

Type de bien Bâtiment principal

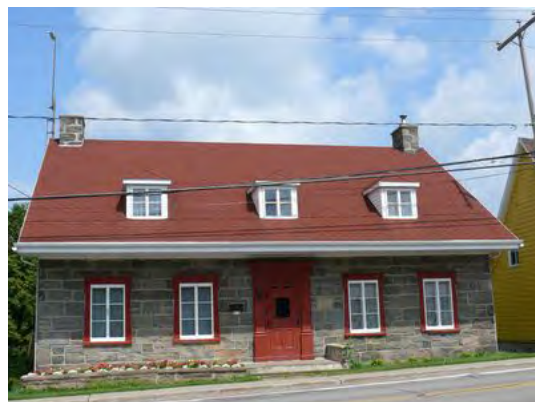
2011_34058_ROYC_0270_01

Le revêtement en bardeaux d'asphalte est contemporain.

Remplacer les bardeaux d'asphalte par un revêtement en bardeaux de bois ou en tôle traditionnelle.
