Données administratives

| 275 - | Sir-Lomer-Gouin (chemin) | |

Type de bien Bâtiment principal

| Maison à mansarde |

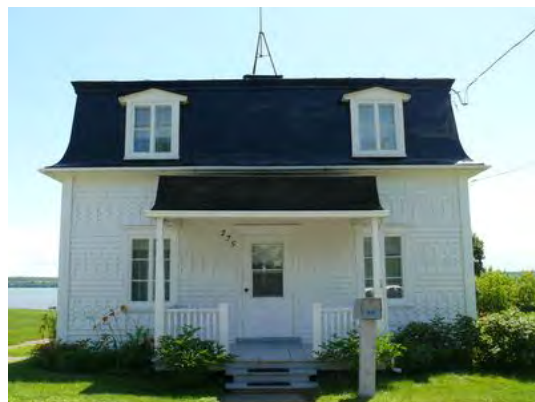
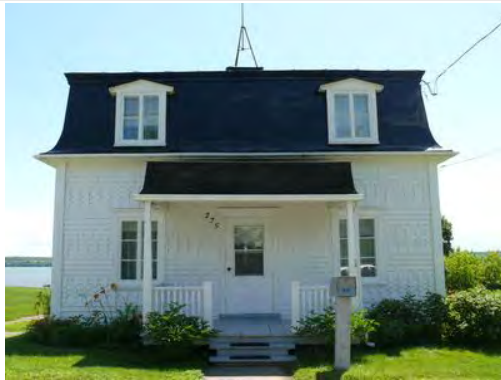
2011_34058_SLGO_0275_01

Le style de l'auvent ne convient pas à la maison. La porte et une fenêtre sont contemporaines.

Installer un auvent d'aspect plus traditionnel avec une faible pente et un entablement. Le tout recouvert de tôle traditionnelle.
Installer une porte de modèle traditionnel.
