Données administratives

Municipalité	Secteur	
Deschambault-Grondines	Deschambault	
Adresse		
276 -	Roy (chemin du)	
Dénomination		
Matricule	Cadastre	Année construction
9568-05-1175		entre 1830-1880
Statut(s) juridique(s)		Coordonnées GPS
sans statut		-71.9344
		46.6479

Type de bien Bâtiment principal

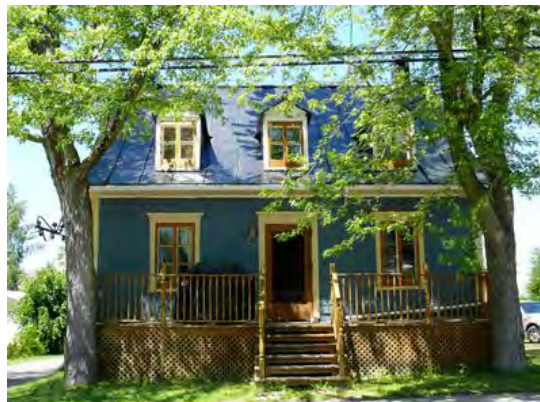
2012_34058_ROYC_0276_01

Quelques composantes en bois manquent de peinture.

Le revêtement extérieur, peut-être en amiante, en remplace un plus ancien en bois. La balustrade est contemporaine. Les autres composantes sont anciennes.

Conserver la composition et la volumétrie générales.
Conserver tous les éléments anciens actuels et veiller à leur entretien.
Conserver la galerie et la balustrade et veiller à leur entretien.

Remplacer le revêtement actuel par un revêtement en planches de bois horizontales.
Repeindre tous les éléments en bois qui manquent de peinture.
