### Données administratives

Municipalité	Secteur	
Deschambault-Grondines	Deschambault	
Adresse		
282 - 282A	Roy (chemin du)	
Dénomination		
Matricule	Cadastre	Année construction
9468-95-4785	3235188	vers 1730
Statut(s) juridique(s)		Coordonnées GPS
sans statut		W 71° 56' 05,2"
		N 46° 38' 51,1"

Type de bien Bâtiment principal

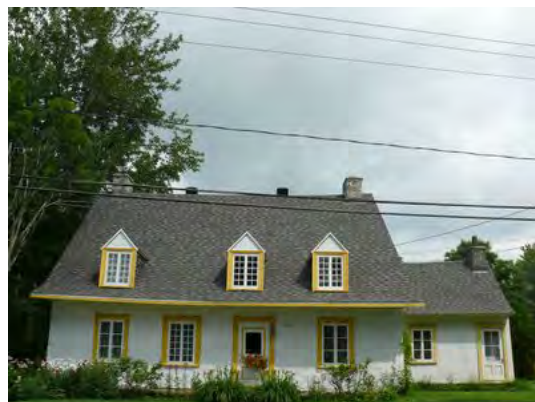
2011\_34058\_ROYC\_0282\_01

Le revêtement de la toiture est en bardeaux d'asphalte. Un volume annexe ancien, probablement une cuisine d'été, a été installé sur la façade droite. Au départ, les versants devaient être droits et la toiture ne comportait probablement pas de lucarnes.

Conserver tous les éléments anciens actuels et veiller à leur entretien.

Remplacer les bardeaux d'asphalte de la toiture par un revêtement en bardeaux de bois.
