Données administratives

Municipalité	Secteur	
Deschambault-Grondines	Deschambault	
Adresse		
286 -	Roy (chemin du)	
Dénomination		
Matricule	Cadastre	Année construction
9468-95-0153	3235183	vers 1890
Statut(s) juridique(s)		Coordonnées GPS
sans statut		W 71° 56' 08,2"
		N 46° 38' 51,6"

Type de bien Bâtiment principal

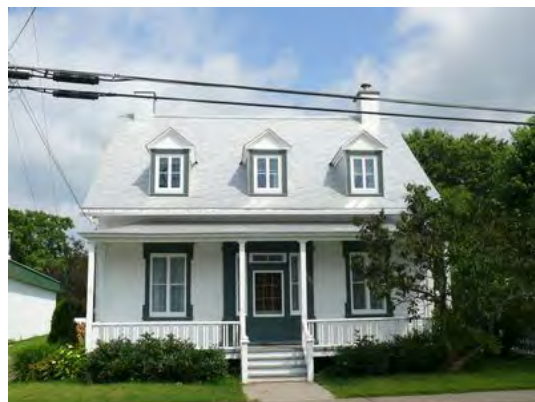
2011_34058_ROYC_0286_01

Le revêtement de la toiture en bardeaux de bois a été remplacé par le revêtement actuel. Les volets ont été supprimés. Un volume annexe a été installé derrière la maison.

Conserver tous les éléments actuels et veiller à leur entretien.
