MRC de Portneuf

Base de données patrimoniales

Municipalité	Secteur	
Deschambault-Grondines	Grondines	
Adresse		
305 -	Roy (chemin du)	
Dénomination		
Matricule	Cadastre	Année construction
8762-56-1356	3928059	entre 1900-1920
Statut(s) juridique(s)		Coordonnées GPS
sans statut		W 72° 01' 55,1"
		N 46° 35' 37,9"

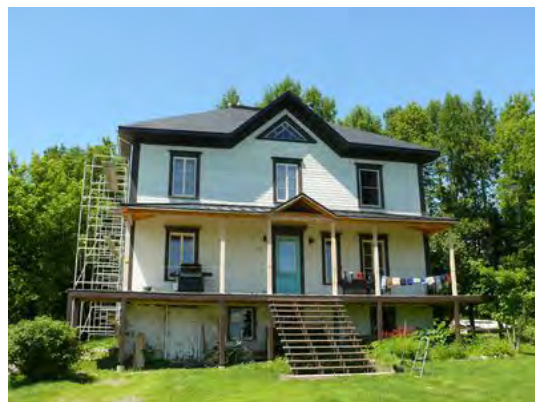
2011_34058_ROYC_0305_01

La façade gauche est recouverte d'un revêtement en amiante-ciment.

La bonne valeur patrimoniale de cette maison tient à son intérêt architectural, son bon état d'authenticité et son ancienneté. Elle est représentative d'un type de résidences issu de l'architecture vernaculaire industrielle, soit la maison cubique ou « Four-square house ». Modèle créé aux États-Unis en 1891 par l'architecte Frank Kidder, il est rapidement diffusé au Canada par les catalogues de plans. Elle a probablement été construite entre 1900 et 1920. Par ailleurs, elle se trouve dans un assez bon état d'authenticité.

Conserver tous les éléments anciens actuels et veiller à leur entretien.

Installer sur la façade gauche un revêtement en planches de bois horizontales.
Terminer les travaux de la galerie et de l'auvent en installant un entablement dans l'auvent et une balustrade en bois de style traditionnel.
