Données administratives

Municipalité	Secteur	
Deschambault-Grondines	Grondines	
Adresse		
310 -	3e Rang Est	
Dénomination		
Matricule	Cadastre	Année construction
8467-12-8053		vers 1850
Statut(s) juridique(s)		Coordonnées GPS
sans statut		-72.0711
		46.6316

Type de bien Bâtiment principal

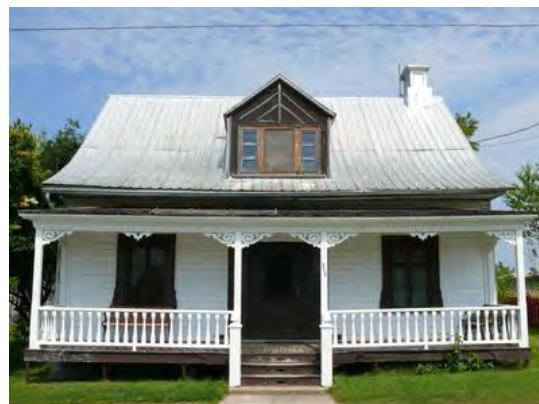
2012_34058_3RAE_0310_01

Quelques composantes en bois manquent de peinture.

Le revêtement en amiante daterait des années 1910. À l'origine, la plus petite ouverture de fenêtre de la façade droite devait probablement avoir les mêmes dimensions que les autres. Le revêtement de la toiture est contemporain. L'auvent est recouvert de tôle pincée et de bardeaux de bois. Les autres composantes (portes, fenêtres, revêtement extérieur, balustrade, auvent, chambranles, planches cornière) sont anciennes ou adéquates.

Conserver la composition et la volumétrie générales.
Conserver tous les éléments anciens actuels (fenêtres à battants, portes, chambranles, planches cornières, revêtement extérieur en bois, galerie, l'auvent et ses boiseries, balustrade) et veiller à leur entretien.
Conserver et entretenir la grange-étable et la laiterie.

Recouvrir la lucarne d'un revêtement en planches de bois.
Repeindre tous les éléments en bois qui manquent de peinture.
Installer un revêtement en tôle traditionnelle ou en bardeaux de bois sur la toiture.
Uniformiser le revêtement de l'auvent avec de la tôle traditionnel ou des bardeaux de bois.
Uniformiser les modèles de fenêtre en installant des fenêtres à battants avec de grands carreaux.
Installer un revêtement en planches de bois horizontales ou verticales sur la façade droite.
